**Dokumentationshandledning
för reklamation**

Bänkskivor

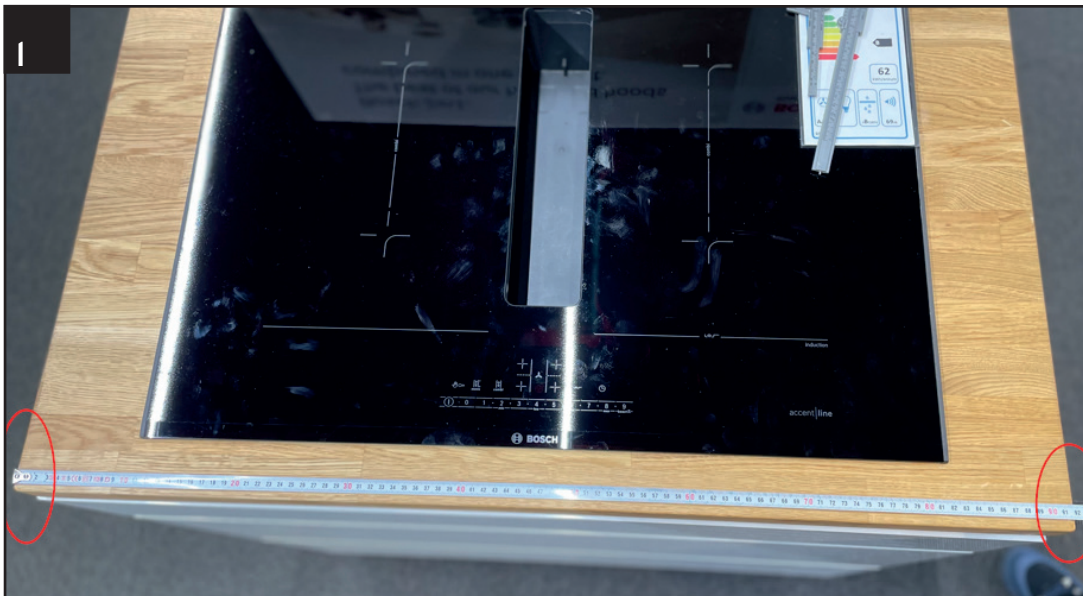
- Bilden av hela bänkskivan där måttbandet ses i sin helhet – från 0–150 cm ska synas på bilden (gäller bänkskivor på upp till 1,5 m) (Se bild 1 och 2)

- Video av bänkskivan där måttbandet ses i sin helhet – ta en video från början till slut (gäller sammanhängande bänkskivor från 1,5 m och uppåt) (Se bild 1 och 2)

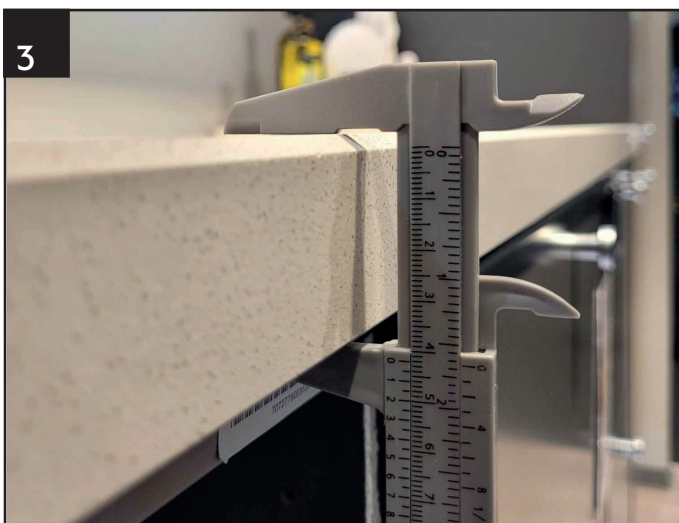
- Bild av skjutmått som visar bänkskivans tjocklek (3)
- Bilden av förpackningen/emballaget (fraktsedel) vid färgfel, fel storlek, fel utskärning av vask/kran, håll mm. samt transportskador. (Se bild 4)
Vid transportskador ska bänkskivan inte installeras förrän reklamationen är godkänd, se leveransvillkoren du fick vid köpet eller ring vårt kundcenter på telefonnummer 0770 - 47 47 07.

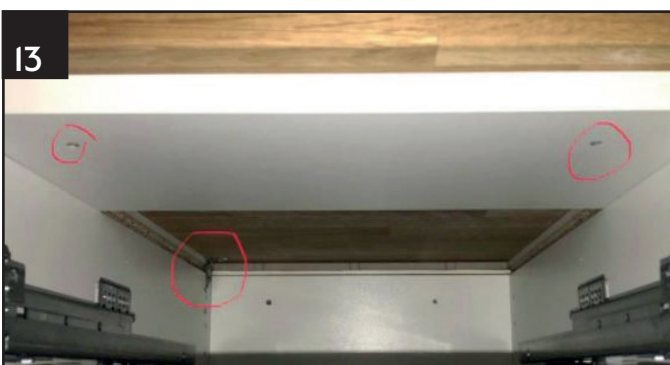
- OBS! För bänkskivor i massivt trä behöver vi också bilder som visar alla fästpunkter från bänkskivans undersida (Se bild 13)
- OBS! För bänkskivor av laminat/kompaktlaminat där laminatet släpper vid vasken behöver vi en bild av ett papperstest som visar ett papper som sticks in under laminatet (Se bild 14)
- Se exempel för bilderna vi behöver för att handlägga din reklamation snabbt och korrekt.
